# Les fouilles archéologiques de Kerma (Soudan)

par Charles BONNET

Rapport préliminaire des campagnes de 1978-1979 et de 1979-1980

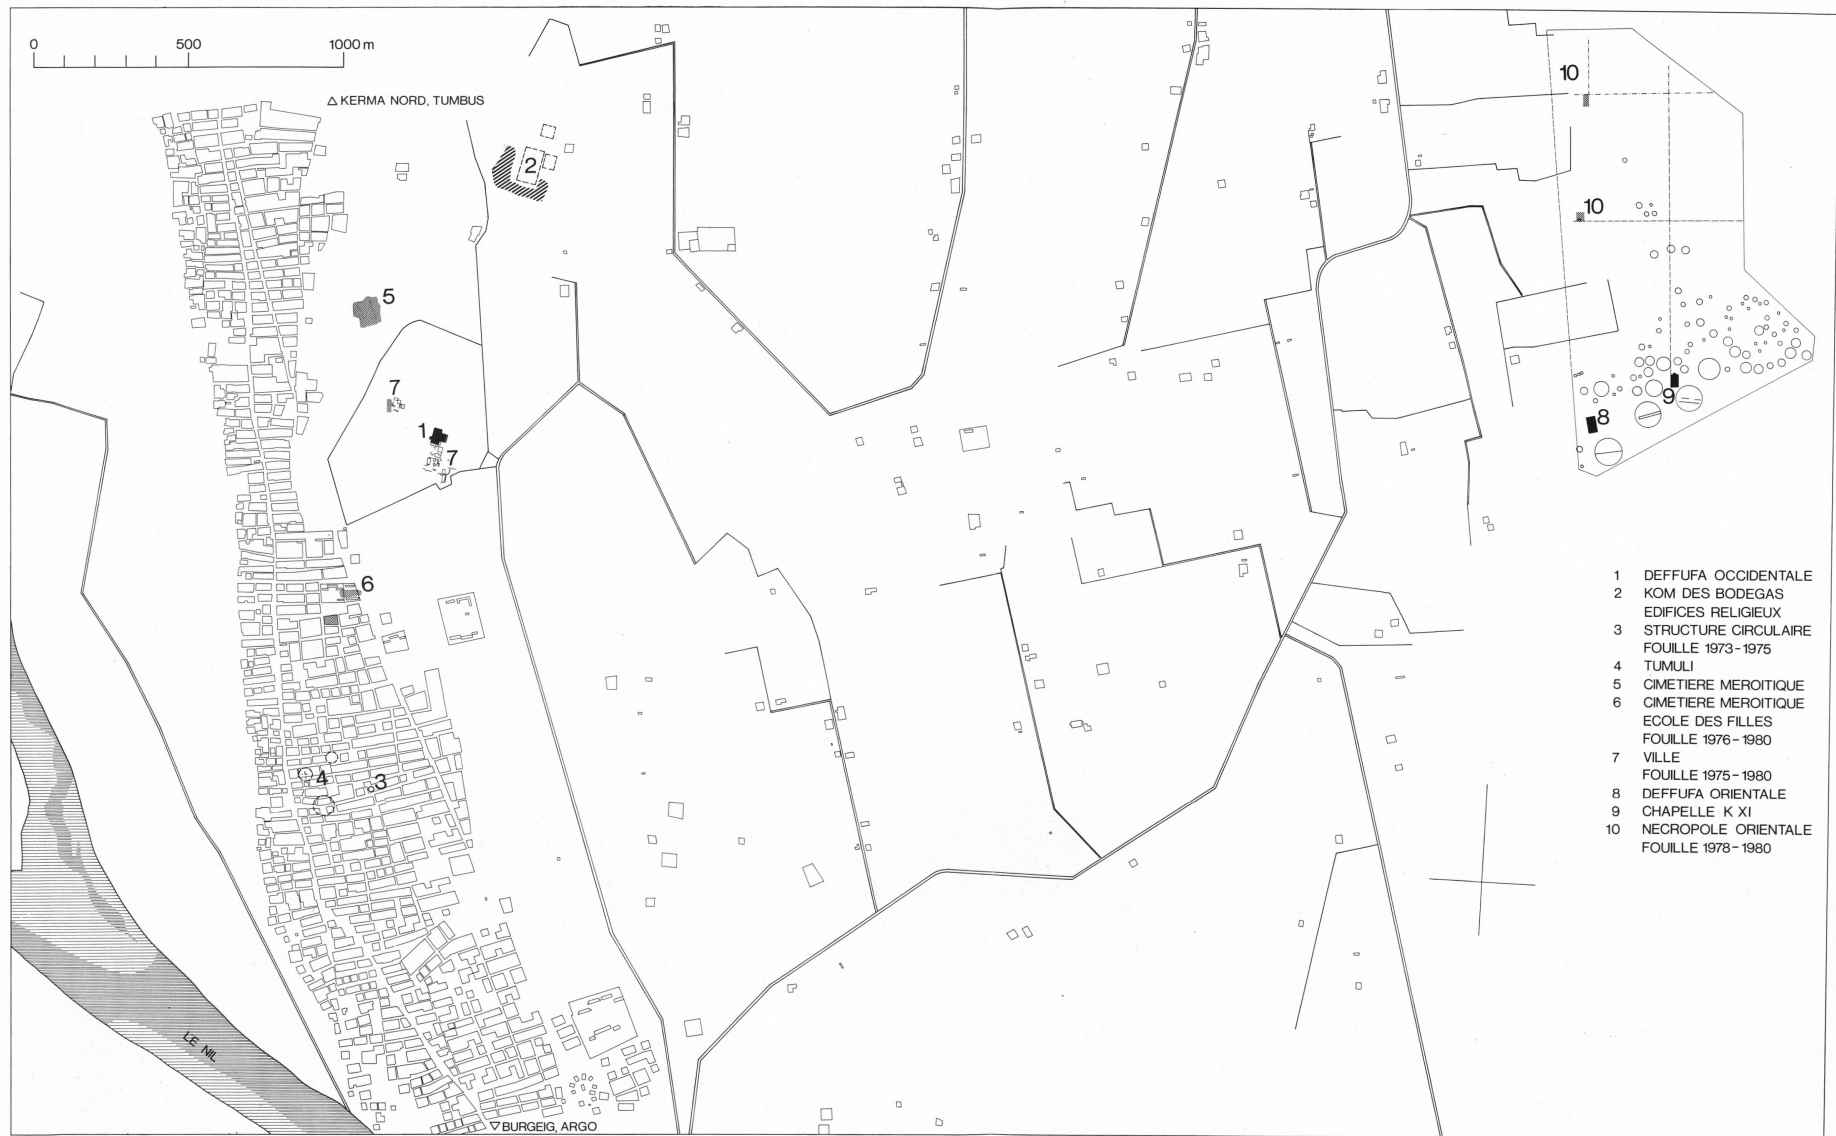
Fig. 1. Kerma. Plan topographique.

antique étant protégée par une enceinte, il est possible de suivre à cet emplacement un programme à plus long terme (fig. 1).

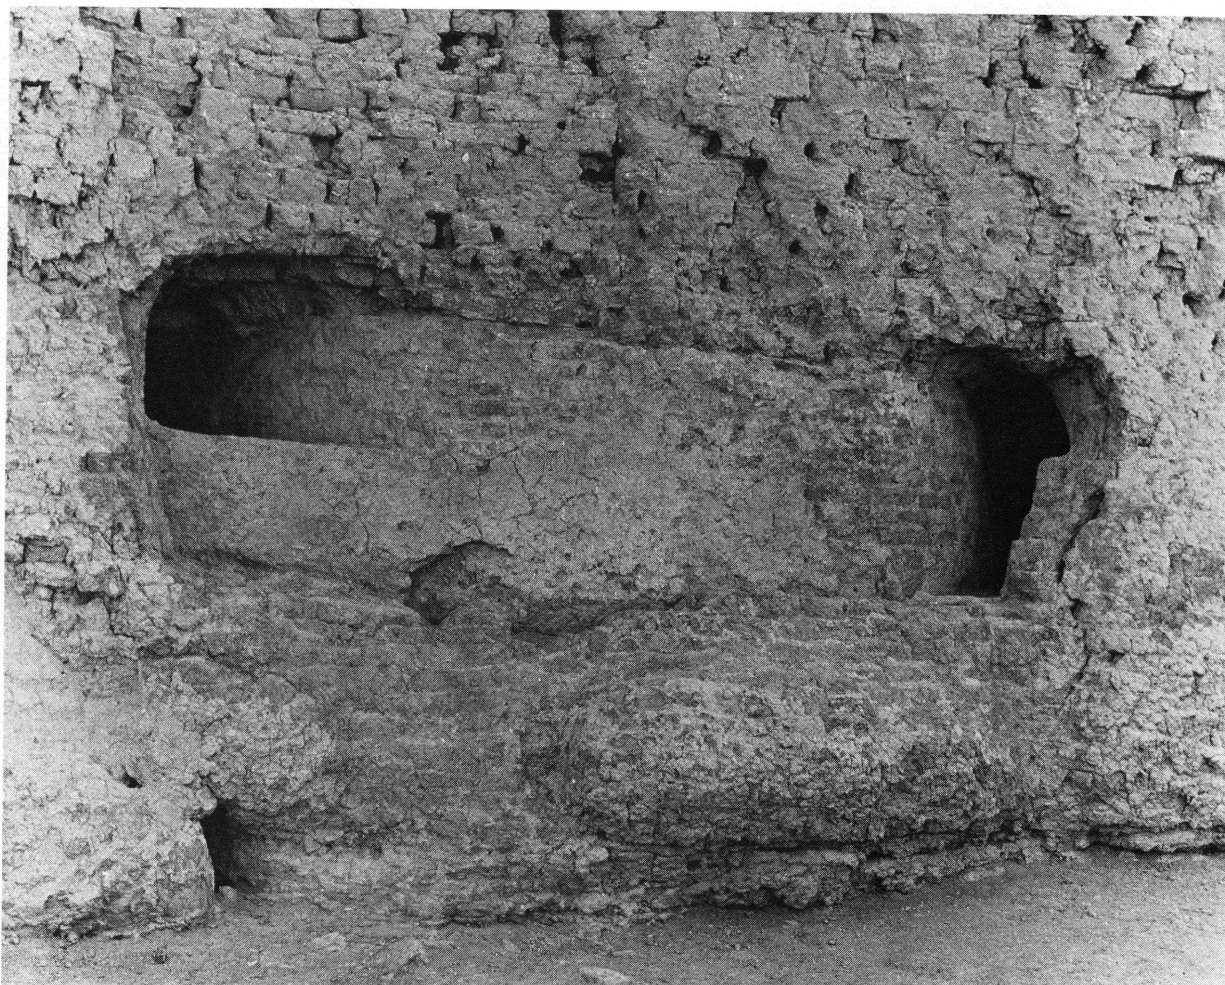
Fig. 14. Le bastion arrondi de l'édifice primitif retrouvé dans les maçonneries de la deffufa occidentale.
